Municipalidad de Mercedes
HONORABLE CONCEJO DELIBERANTE

ORDENANZA 7989/2017

Artículo 1°.- Declárase de Interés Patrimonial el Edificio donde funciona la Sede del CENS 451 "Profesor Juan Antonio Cangelosi" en la Ciudad de Mercedes (B), sito en 6 entre 31 y 35.-

INFORME TÉCNICO

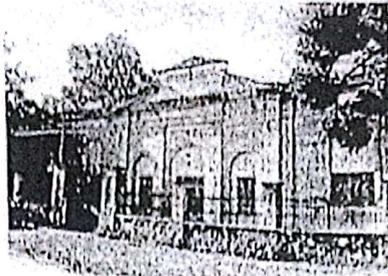
Denominación actual: CENS Nº
451 - "Prof. Juan Cangelosi"
Ubicación: Calle 6 entre 31 y 35 de
la localidad de Mercedes
Propietario: Dirección General de
Educación.
Año de Construcción: circa 1882.
Uso Original: Sociedad Rural
Otro uso: Escuela de Artes y
Oficios, Taller de la Escuela Técnica
Uso Actual: Centro de Educación
de Adultos

El edificio presenta en su aspecto exterior un importante estado de deterioro producto de la falta de trabajos de conservación. En cambio en su interior se observa la realización reciente de tareas de refacción (pintura, electricidad y cambio de puertas) presentando un excelente estado.

Las aulas de mayor superficie han sido divididas por cerramientos de mampostería de ladrillos huecos con un criterio poco afortunado toda vez que dicha división, perpendicular a la fachada, remata sobre el vidrio y en el centro de los vanos que la componen, observándose desde el exterior el espesor del mampuesto.

En cuanto a la cubierta se advierte una intervención en el sistema de desagües pluviales, posiblemente producto de filtraciones permanentes de agua de lluvia. El trabajo consistió en la reposición de las canalotas embutidas y la anulación de los albañales originales (embutidos en el espesor del muro del frente y contrafrente), reemplazados por gárgolas de hierro cincado que se aprecian en las fachadas.

Se han sustituido la totalidad de las aberturas exteriores, probablemente por su avanzado deterioro, pero fueron reemplazadas por carpinterías metálicas cuyas formas y dimensiones difieren de las originales y por su aspecto resultan de dudosa calidad.
